## **CZEŚĆ KONSTRUKCYJNA**

*Inwestycja:* **Przebudowa zabytkowej kamienicy ul. Rynek 24 w Tyczynie w ramach zadania pn. „Zachowanie dziedzictwa kulturowego i wsparcia instytucji kultury na terenie ROF”,  
działka nr ewid. 1719**

# EKSPERTYZA STANU TECHNICZNEGO

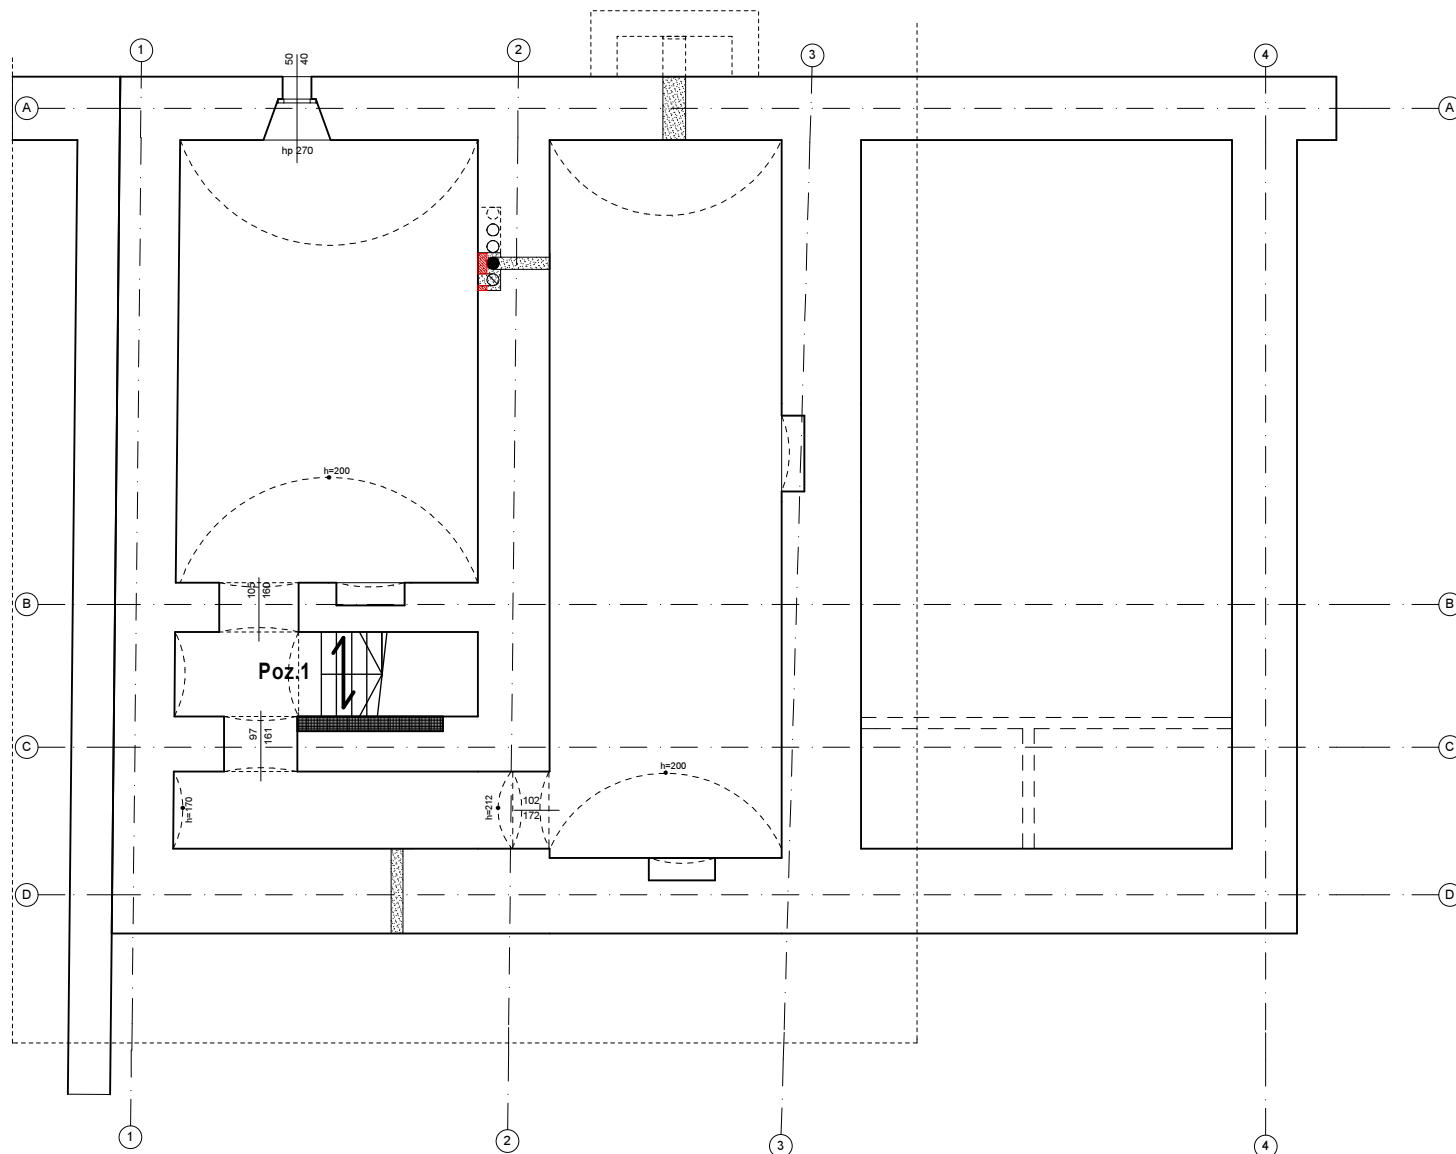
- 4.5 Ściany. Ściany kamienicy w części nadziemnej różnej grubości murowane z cegły ceramicznej pełnej obustronnie tynkowane, za wyjątkiem strychu gdzie brak tynku od wewnątrz. Ściany piwnic murowane z cegły ceramicznej pełnej oraz z kamienia polnego, nie tynkowane. Brak widocznych śladów pęknięć, zarysowań czy wyboczenia ścian budynku mogących świadczyć o przekroczeniu stanów granicznych nośności elementów konstrukcji – może być to jednak wynik dbałości użytkownika o kamienicę, ponieważ w części niedostępnej (wyjście na strych) ściany wykazują liczne spękania i zarysowania poziome oraz pionowe. Przy zejściu do piwnicy ściana murowana z kamienia jest wybrzuszona

i rozwarstwiona. Na obu elewacjach występują pionowe i ukośne zarysowania w okolicy okien. Przebieg rys jest nieregularny i sugeruje wystąpienie zarysowań zarówno przez spoiny jak i elementy murowe. Przyczyną występowania części zarysowań mogą być dawne nierównomierne osiadania kamienicy oraz wpływy termiczne i drgania od obciążeń komunikacyjnych. Zarysowania są typowe dla budynków murowanych na ścianach fundamentowych, murach na zaprawie wapiennej oraz bez usztywniających wieńców żelbetowych stropów kolebkowych murowanych i belkowych drewnianych. Rysy pionowe stanowiące przedłużenie otworu okiennego są typowe i wynikają z różnych odkształceń obciążonego muru wokół okna i nieobciążonego muru podokiennego.

FRAGMENT ŚCIANY PIWNICY  
MUROWANA Z KAMIENIA Z  
FRAGMENTAMI Z CEGŁY - DO  
PRZEMUROWANIA.

- wykonanie posadzki w pomieszczeniach piwnicznych,
  - wykonanie otworów nawiewnych w ścianach zewnętrznych,
  - wykonanie wentylacji grawitacyjnej z piwnicy, połączenie z parterem i piętrem,
  - przemurowanie wybrzuszonej ściany wykonanej z kamienia polnego,
  - osuszenie ścian, uzupełnienie ubytków cegły i kamienia, zabezpieczenie przed wilgocią.
- Dla całej kamienicy przewiduje się wykonanie nowych biegów klatki schodowej pomiędzy piwnicą – parterem – piętrem.

6.4 Rysy i spękania murów przemurować (klatka schodowa na strych), cegły zmurszałe wymienić. Ewentualnie fragmenty muru wzmocnić wklejając w spoiny pręty stalowe – rozwiązanie systemowe.
