**OPIS TECHNICZNY DO CZĘŚCI KONSTRUKCYJNEJ PROJEKTU  
BUDOWLANEGO**

**„Segment dydaktyczno-żywnieniowy przy Szkole Podstawowej w Tyczynie na dz.  
nr ewid. 1190 w Tyczynie ul. Grunwaldzka”**

# OPIS TECHNICZNY DO CZĘŚCI KONSTRUKCYJNEJ PROJEKTU BUDOWLANEGO „Segment dydaktyczno-żywniowy przy Szkole Podstawowej w Tyczynie”

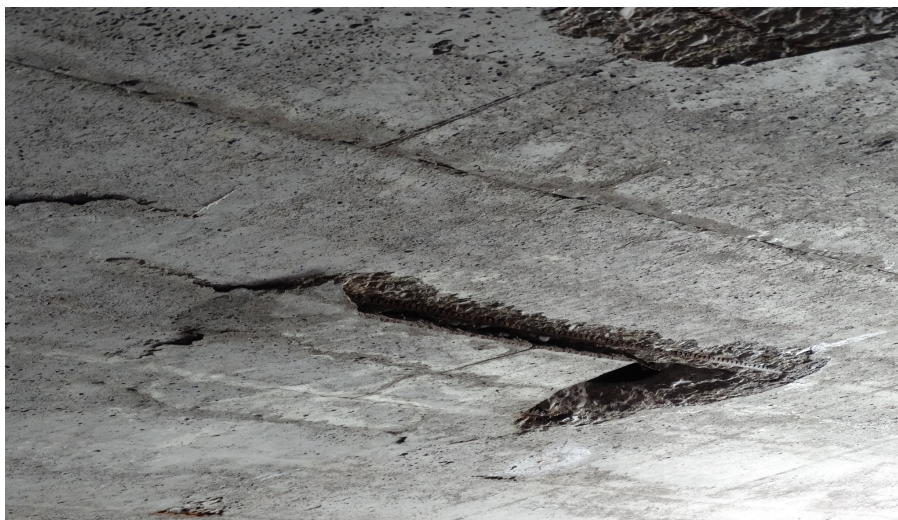
Fot.1. Rozsadzone prefabrykowane płyty kanałowe pod wpływem mrozu.

W związku ze złym stanem płyt kanałowych stanowiących strop nad piwnicami zaprojektowano nowy strop monolityczny z wykorzystaniem stropu istniejącego jako deskowanie tracone. Przed przystąpieniem do wykonania zbrojenia nowego stropu, stropy istniejące należy podstemplować, a w każdym kanale płyt kanałowych wywiercić co najmniej 3 otwory (w środku rozpiętości oraz po około 50cm od ścian) w celu uwolnienia zalegającej w nich wody. Górną powierzchnię stropów należy oczyścić z glonów, mchów i porostów, wyczyścić wszystkie zaułki z części organicznych. Ponadto należy skuć wszystkie nadbetonowania wystające ponad powierzchnie płyt kanałowych, pozostawiając jednocześnie

**6.1. Stropy z płyt kanałowych** – w stanie złym. Woda z opadów atmosferycznych penetrowała kanały niezabezpieczonego stropu. Nie mając ujścia wypełniała je całkowicie. Na skutek ujemnych temperatur, zwiększając swoją objętość, rozsadzała kanały płyt od dołu odsłaniając zbrojenie które korodowało. Niemal każda płyta kanałowa ma takie uszkodzenia. Stropy te należy rozebrać i zastąpić nowymi płytami kanałowymi o takiej samej nośności lub wykorzystać je jako deskowanie tracone dla wykonania stropów monolitycznych.

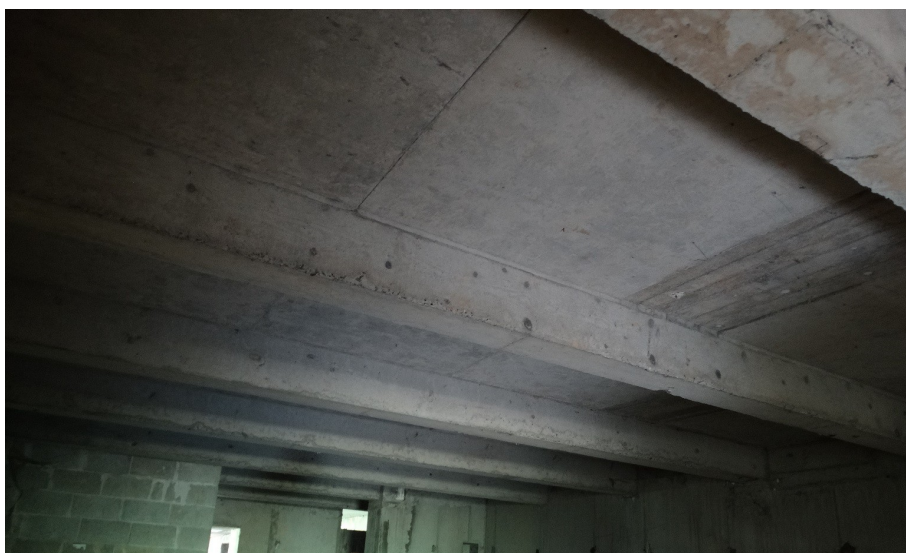
Fot.2. Strop płytowo-żebrowy (od spodu)

**6.2. Stropy monolityczne płytowe i płytowo belkowe** – stan dostateczny. Na skutek działania skrajnych warunków atmosferycznych – zima zamarzająca woda na niezabezpieczonym stropie, latem mocne ogrzewanie stropu przez promienie słoneczne, górna warstwa stropów uległa złuszczeniu. Głębokość złuszczenia ocenia się na max 1,5cm. Od dołu stropy w stanie dobrym – brak śladów korozji prętów zbrojeniowych, odprysków, czy nieszczelności przez które mogłaby penetrować woda.

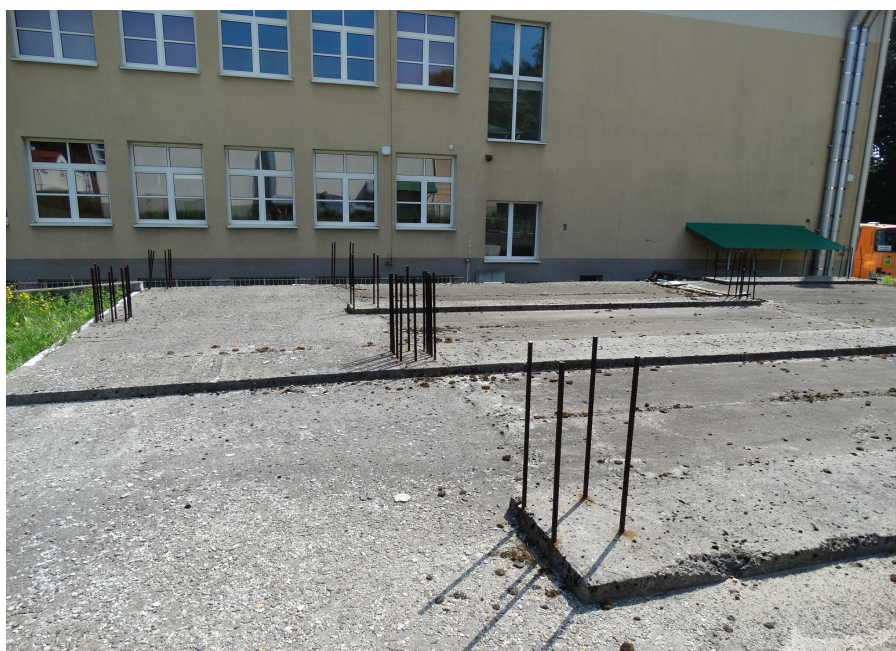
Fot.3. Fragment Stropu płytowo-żebrowego (od góry)

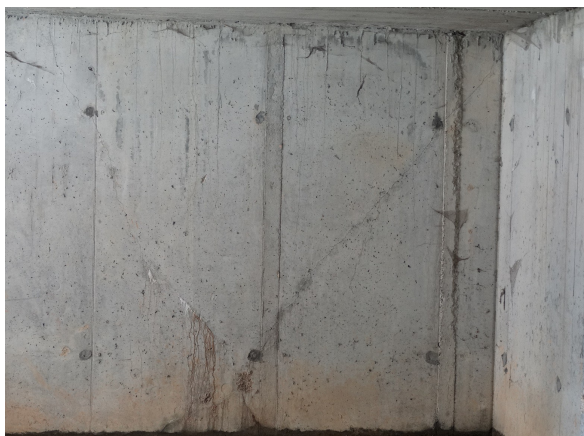
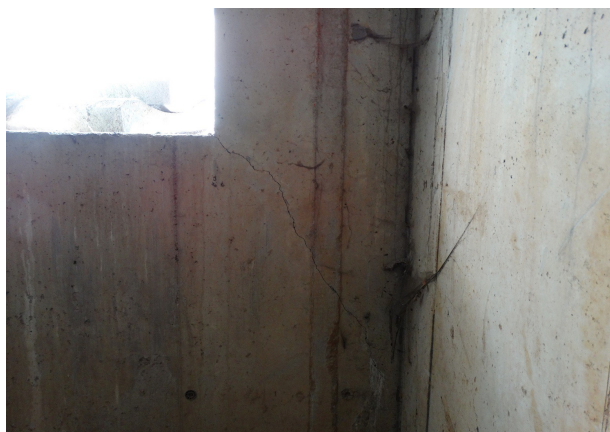
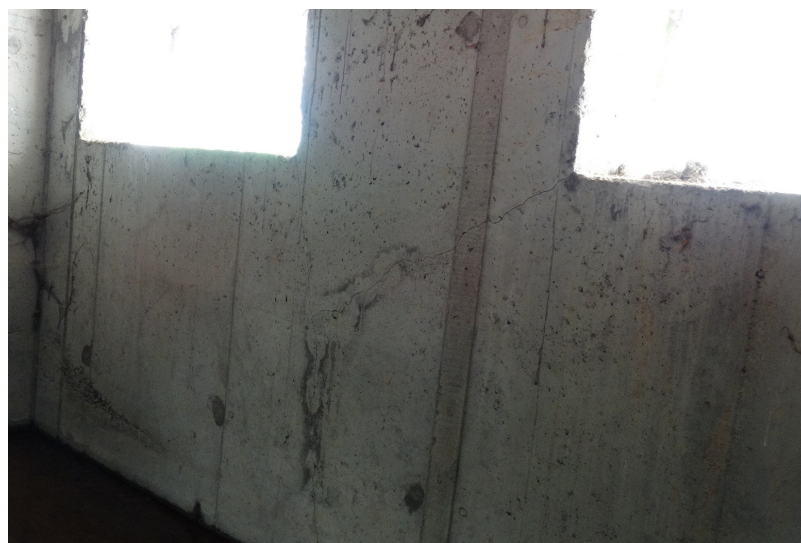
Fot.4,5,6 Rysy w ścianach fundamentowych

W tym czasie należy również zainiektować wszystkie widoczne rysy w ścianach żelbetowych piwnic. System iniekcji musi być szczelny i odporny na działanie niskich temperatur.

**6.3. Ściany fundamentowe** – wykonano z betonu wodoszczelnego W6. Ogólny stan ścian fundamentowych w stanie dobrym. Na nielicznych ścianach zewnętrznych (w pobliżu otworów okiennych, w obrębie segmentu 1 posadowionego na ławach) widoczne rysy i pęknięcia. Rysy te spowodowane najprawdopodobniej wysadzeniem płytko posadowionego fundamentu pod wpływem mrozu. Rysy te uważa się za niegroźne tym bardziej iż występują w miejscu nie podlegającym nadbudowie (w miejscu tym zaprojektowano taras na poziomie parteru).

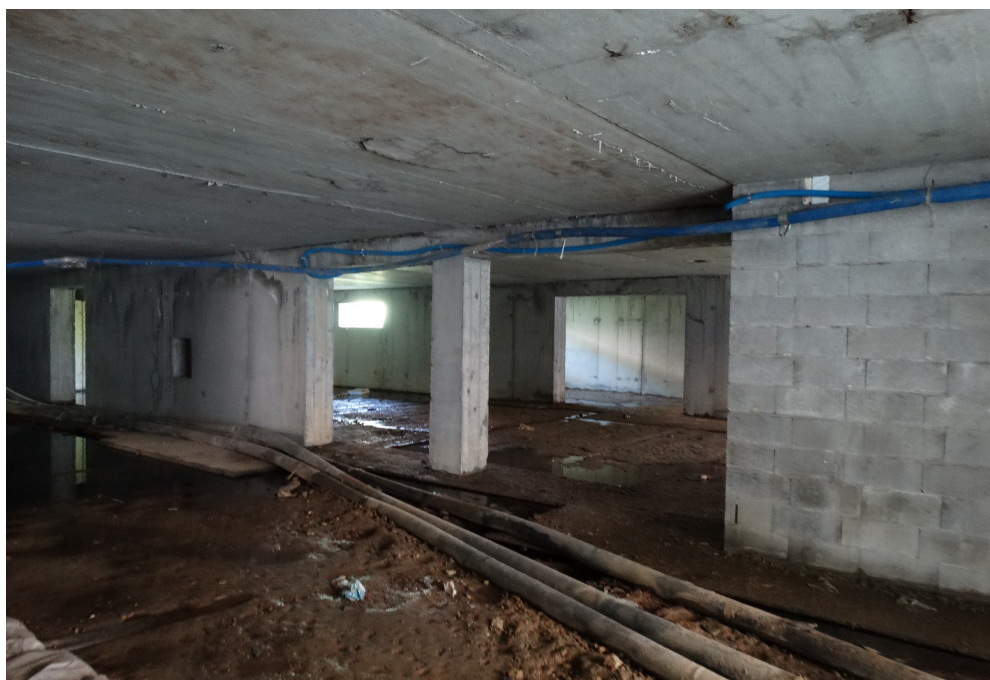
Fot.7. Widoczne ławy fundamentowe oraz instalacje sanitarne łączące budynek szkoły i sali gimnastycznej

**6.4. Ławy, stopy i płyty fundamentowe** – wykonano z betonu wodoszczelnego W6, co uchroniło je przed całkowitą degradacją spowodowaną przemarzaniem. Wszystkie ławy, stopy i płyty widoczne z poziomu piwnicy (górna powierzchnia). Określenie stanu ław fundamentowych utrudnione ze względu na wysoki poziom wód utrzymujących się w kondygnacji podziemnej. W segmencie 1 (posadowionym na ławach) poziom wody utrzymuje się na poziomie górnej powierzchni fundamentów lub nieznacznie je przykrywa. W części piwnic posadowionych na płytach fundamentowych (płyty fundamentowe posadowione 30cm niżej niż ławy) utworzyły się zbiorniki w których bez przerwy utrzymuje się woda o głębokości około 30cm. Górna powierzchnia fundamentów wykazuje oznaki łuszczenia na skutek działania niekorzystnych warunków atmosferycznych oraz braku zabezpieczenia piwnic przed napływem wód opadowych.
